FLOODLINE

Studium przypadku - **serwerownia**
w nowoczesnej centrali
jednego z banków
w Warszawie

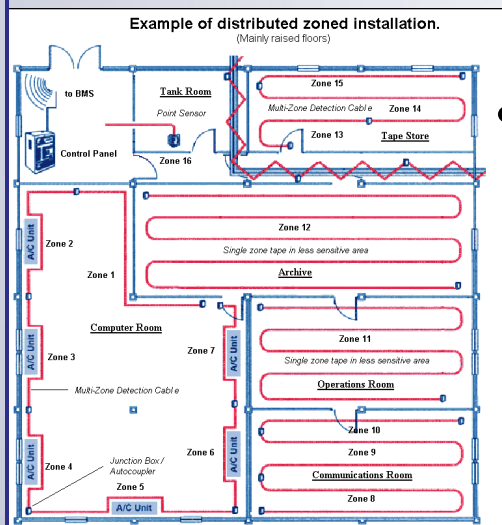
Systemy powiadamiania o alarmie

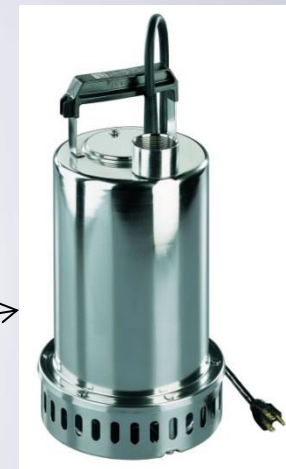
Floodline
Panel Kontrolny

System alarmowy

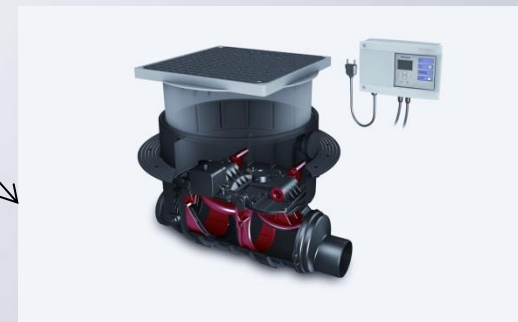
Sterowanie pompami

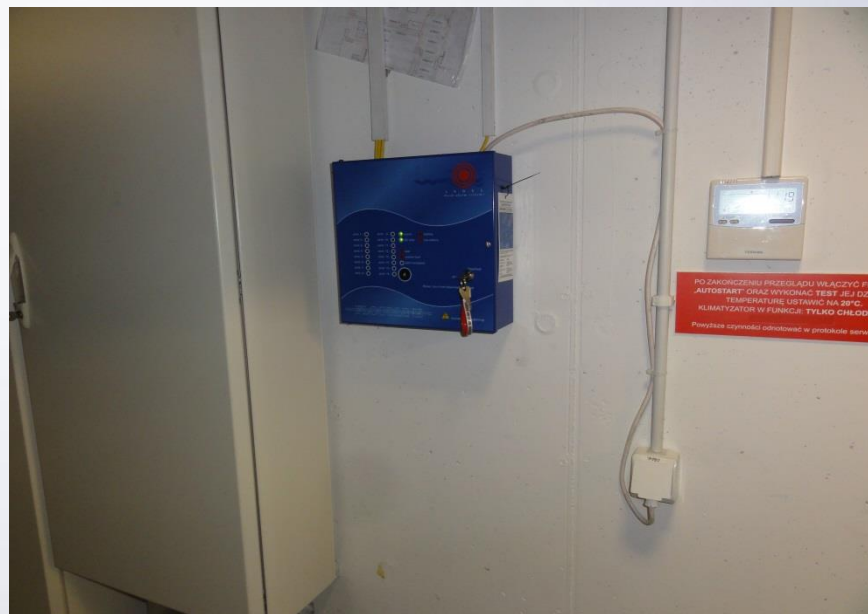
Przy drzwiach wejściowych do serwerowni na wysokości ok. 150 cm zainstalowano 16 strefowy panel kontrolny

- Regulacja czułości pracy systemu
- **Beznapięciowa komunikacja zewnętrzna**
- **Rejestracja danych**
- Indywidualna identyfikacja stref
- Zasilanie 230 Volt
- Zasilanie awaryjne (12 Volt)

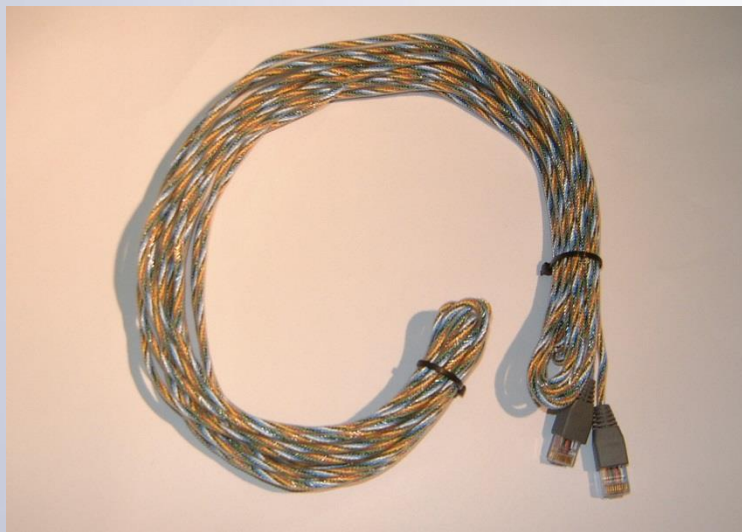
Jako główny czujnik zastosowano 8 strefowy kabel wykrywający firmy ANDEL

Przewód sensoryczny **M8** – wykrywa ciecze przewodzące, nie reaguje na wilgoć, parę wodną, itp.

W jednej linii przewodu może być do ośmiu stref

Strefy mogą być każdej długości od 1m do 1000m i więcej

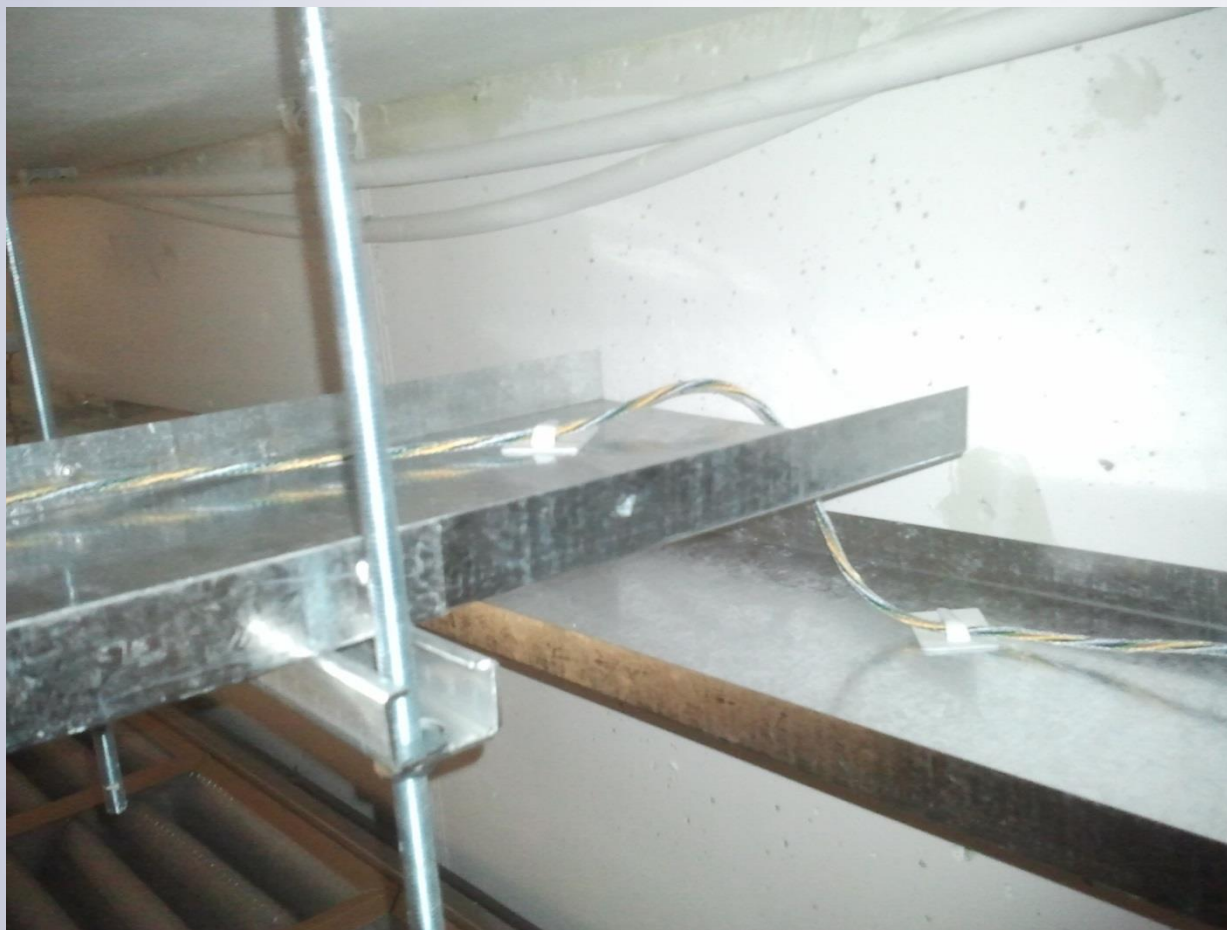
... jak również, a przede wszystkim w tacach ociekowych.

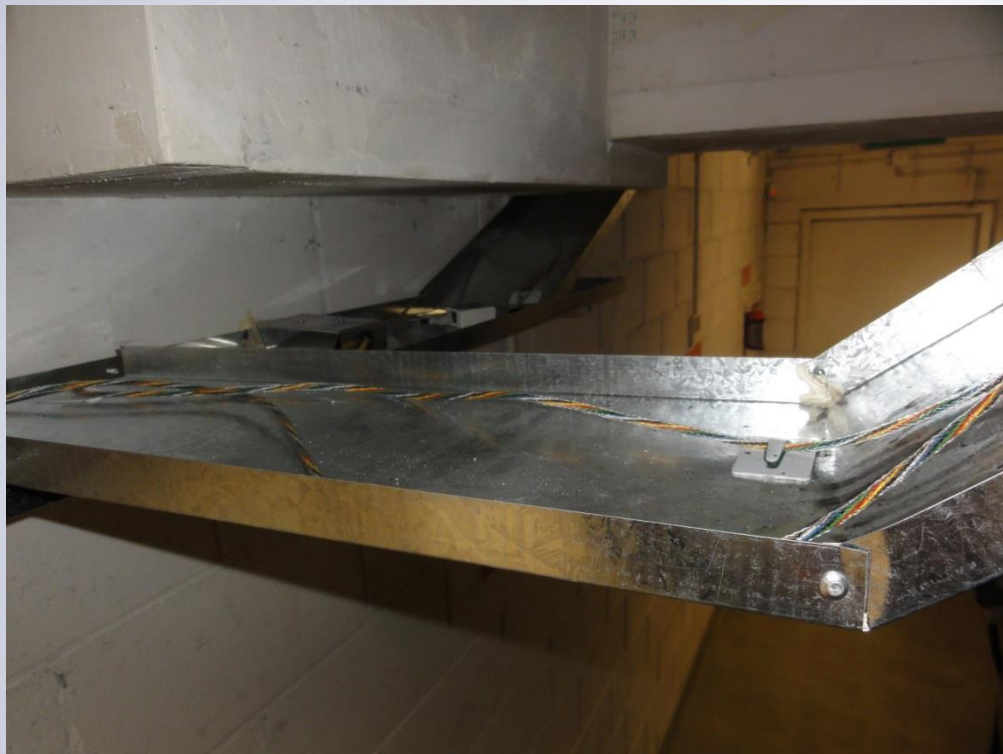
W każdym przypadku przewód M8 został zamocowany za pomocą klipsów do podłoża

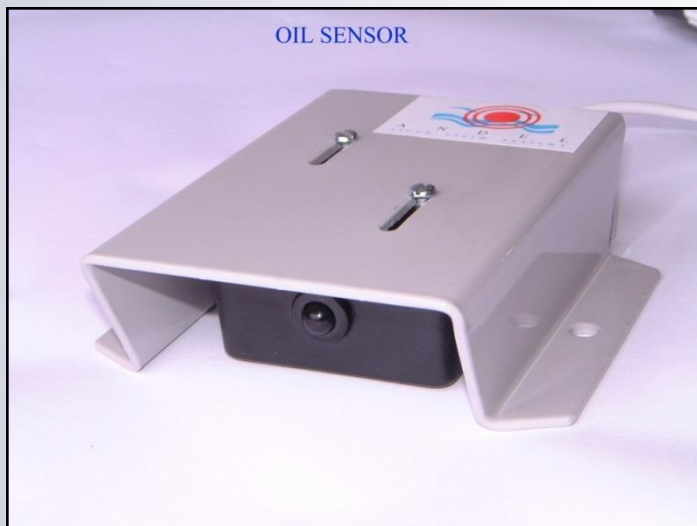
W pomieszczeniach generatorów prądu zastosowano trzy czujniki optyczne do monitoringu wycieku oleju napędowego.

Czujniki zostały zainstalowane wzdłuż ściany dzielącej pomieszczenia generatorów prądu z pomieszczeniami serwerów i UPSów.

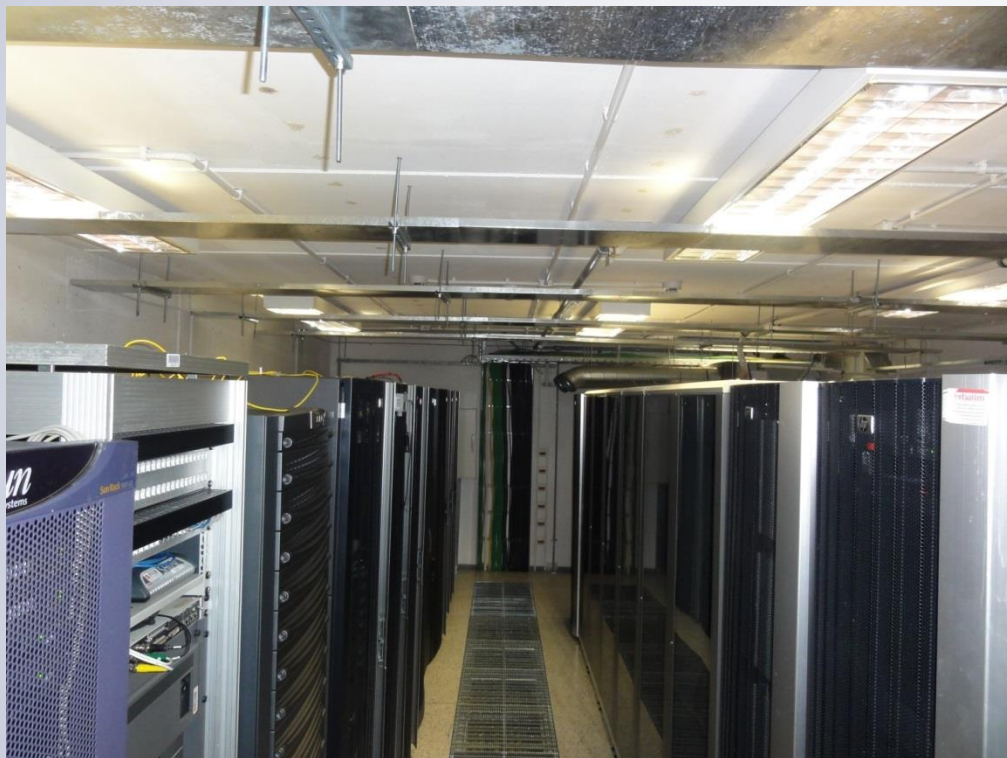
Przejmowanie potencjalnego wycieku wody z sufitu odbywa się poprzez tace ociekowe, wykonane z blachy nierdzewnej.

Tace poprzeczne przejmują wodę i odprowadzają ją do tacy wzdłużnej, z której woda jest odprowadzana do kanalizacji.
